# 阪南市本庁舎耐震改修基本構想

令和6（2024）年3月

阪南市

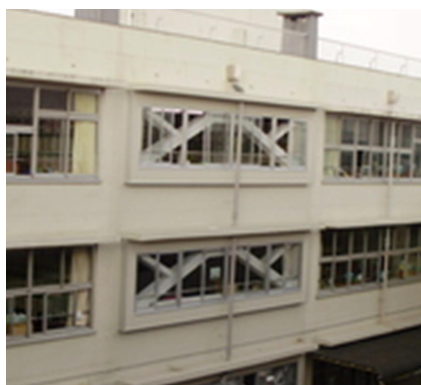
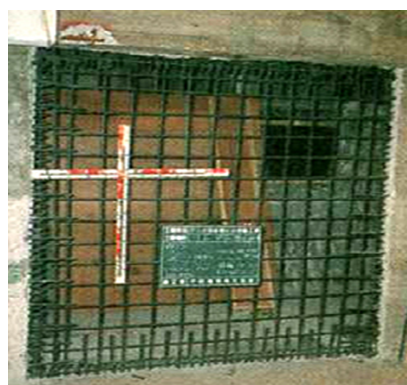
さらに、施工後においては、窓口と平行する形の鉄骨ブレース補強が本庁舎運営上の大きな阻害要因とならないかどうか、検討していく必要があります。

その他に庁舎1階の北東側と南東側の内壁、1階会計課横、議場及びPH階に内部の耐震壁の補強に加え、階段室に開口閉塞が必要となります。

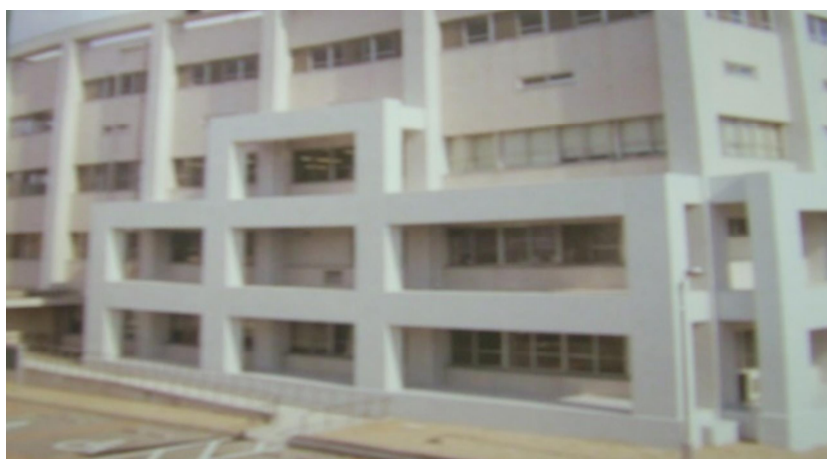
耐震改修工事については、第4章 工法の検討「4-1 在来工法の検討」で示した工法以外に、既存建物の外側に、工場で製作された柱及び梁のプレキャスト部材を既存建物とジョイントすることで建物の耐力を増加させるPC（プレストレスト）アウトフレーム工法があります。

PCa（プレキャスト）の構面は主に外壁側で施工するため、既存建物の外観は保てなくなりますが、施工前と同様の採光、通風、眺望を維持できます。一方、建物内部に与える影響は在来工法より少なくなります。1階及び3階の一部に内部補強が必要となるため、居ながら施工が困難となる可能性があります。仮設庁舎の検討が必要です。

外部作業だけで建物の耐震性を飛躍的に向上させることを目的に開発された工法のため、一般的に工事中の日常業務や施工後における本庁舎運営上の影響は少ないと考えられますが、在来工法に比べコストが高くなる可能性もあり検討が必要です。

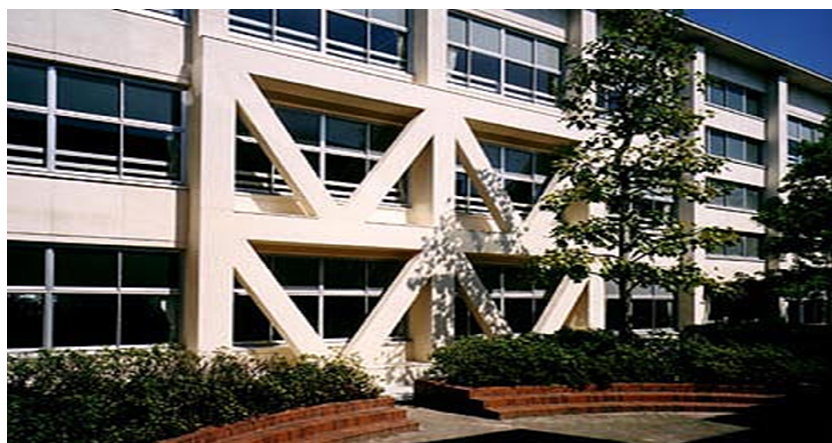
在来工法、PC アウトフレーム工法以外に既存建物の柱・梁の外側にアンカーを打ち込み、鋼板を内蔵した鉄筋コンクリート造のフレームにより建物の耐力を増加させるピタコラム工法があります。

補強箇所についてはPC アウトフレーム工法とほぼ同様の補強案となり、ピタコラム工法においても、1 階及び3階の一部に内部補強が必要となるため、居ながら施工が困難となる可能性があり、仮設庁舎の検討が必要です。

ピタコラムの構面も主に外壁側で施工するため、既存建物の外観は保つことができなくなる上に、V字のフレームがあるため、施工前に比べ採光、通風、眺望が低下します。
