# **阪南市本庁舎個別施設計画**

**令和5年（2023年）3月**

**阪南市**

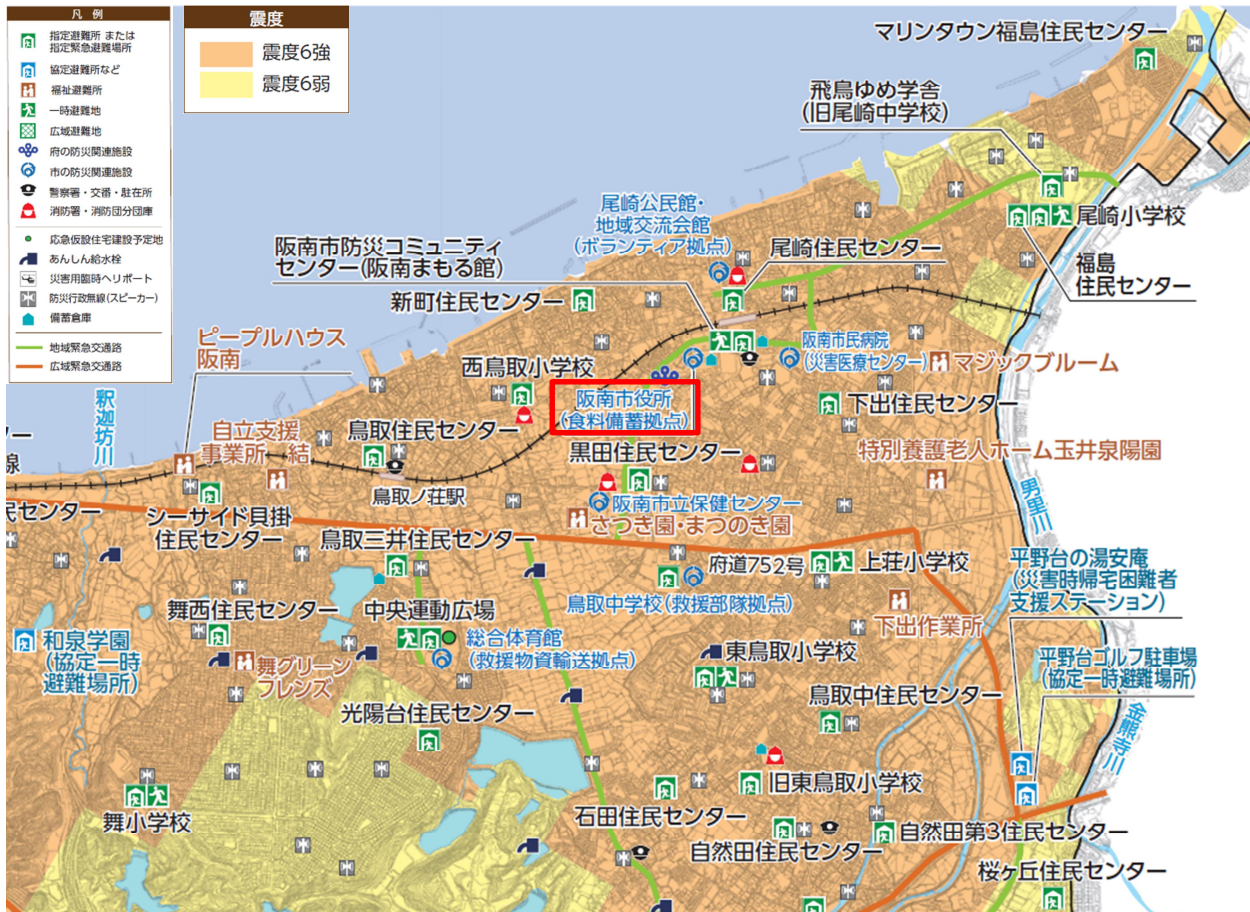
<図 災害リスク（南海トラフ巨大地震 ハザードマップ）>

一方、地震ハザードマップによると南海トラフ地震、中央構造線断層帯地震時の双方とも震度6強の揺れが予測されており、液状化の可能性があります。
